**Informe Final**  
**Programa de Saneamiento Rural**  
**Préstamo BID N° 1881/OC-CH**  
**Gobierno Regional de Atacama**

**INFORME FINAL N° 24 DE 2011 SOBRE  
AUDITORÍA DE PRÉSTAMO BID  
N°1881/OC-CH, PROGRAMA DE  
SANEAMIENTO RURAL.**

## I. AMPLIACIÓN SISTEMA DE ALCANTARILLADO SECTOR CONCHERÍA HUASCO

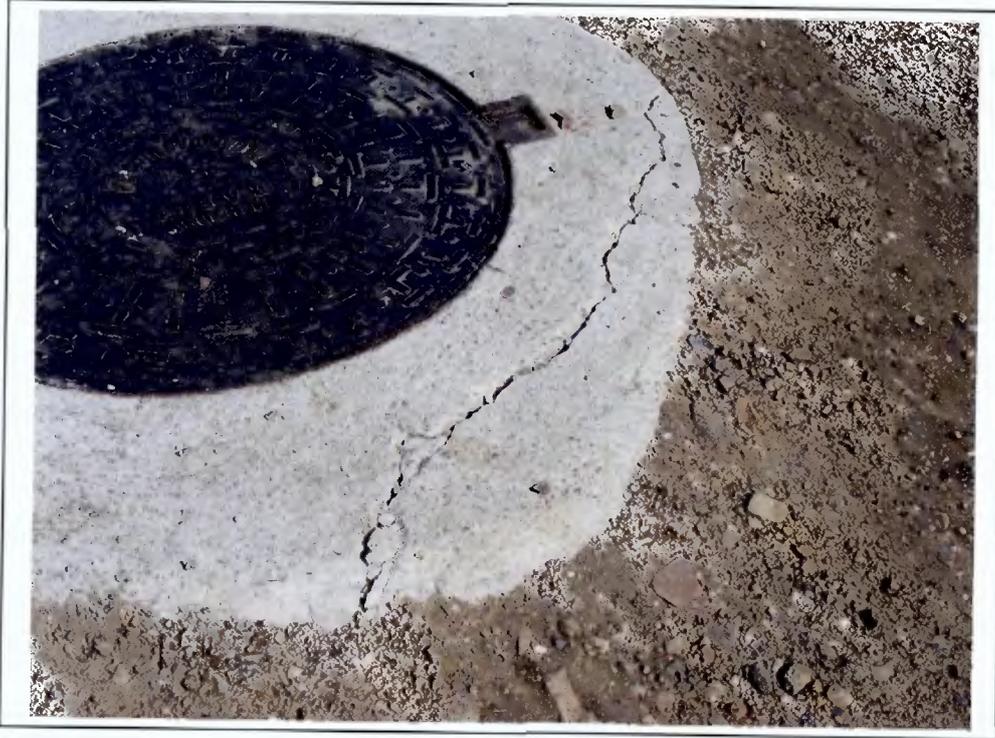
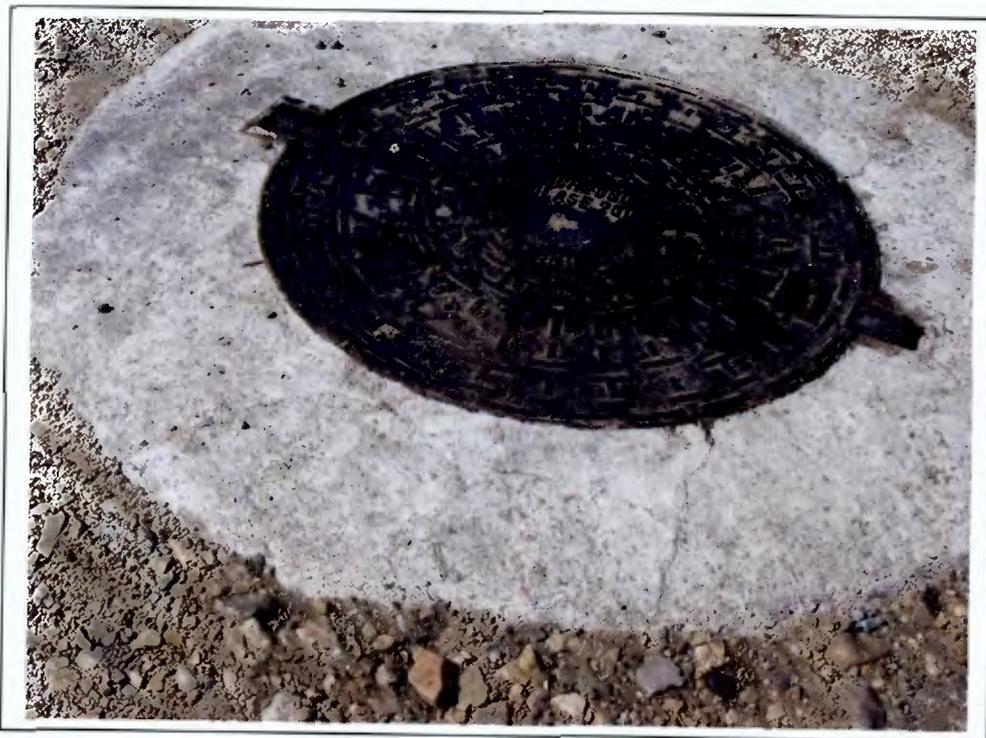
b) A su vez se observó (de acuerdo al plano del proyecto original), reemplazar tapa en cámaras de inspección N° 4, ver fotografías N°s 1 y 2 anexo 1, reparar losa en cámara N°2, ver fotografías Nos. 3 y 4 anexo 1, realizar unión domiciliaria (U.D) en sitio N°20 y demarcar en sitios de los beneficiarios la ubicación de las U.D.

Foto N° 1  
Falla de hormigón de losa Cámara de Inspección N° 4.

Foto N° 2  
Falla de hormigón de losa Cámara de Inspección N° 4.

Considerando lo anterior, la unidad técnica deberá establecer multas por atraso de acuerdo a lo dispuesto en el inciso final del punto 24, Recepción Provisoria, de la Bases Administrativas Especiales, que señala que vencido el plazo establecido por la comisión de recepción provisoria, si el contratista no ha dado cabal cumplimiento a lo solicitado por la unidad técnica, estará afecto a una multa de cero coma tres por mil, la que será efectiva hasta que dichas observaciones hayan sido solucionadas en su totalidad.

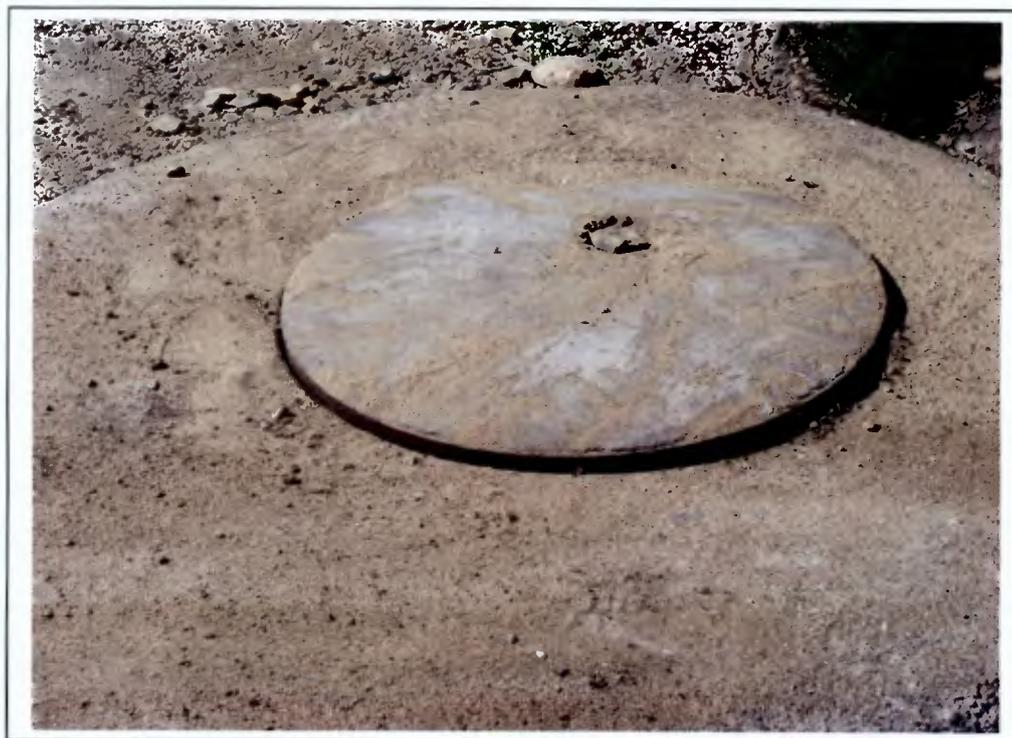
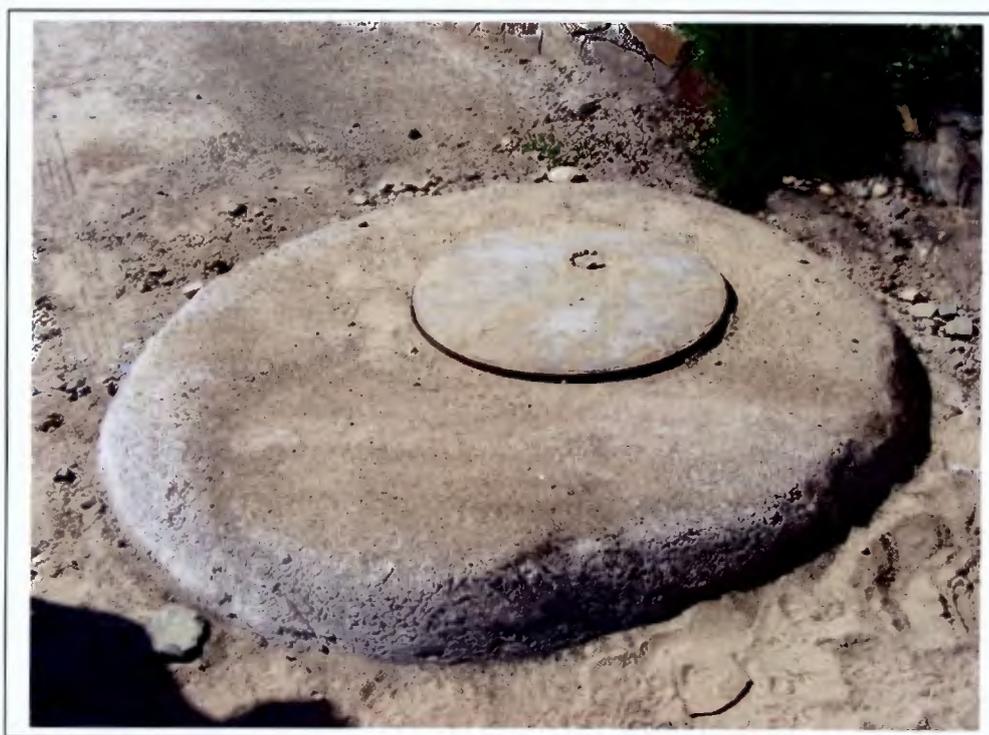
Foto N° 3  
Falta reposición de tapa de cámara de inspección N° 2

Foto N° 4  
Falta reposición de tapa de cámara de inspección N° 2

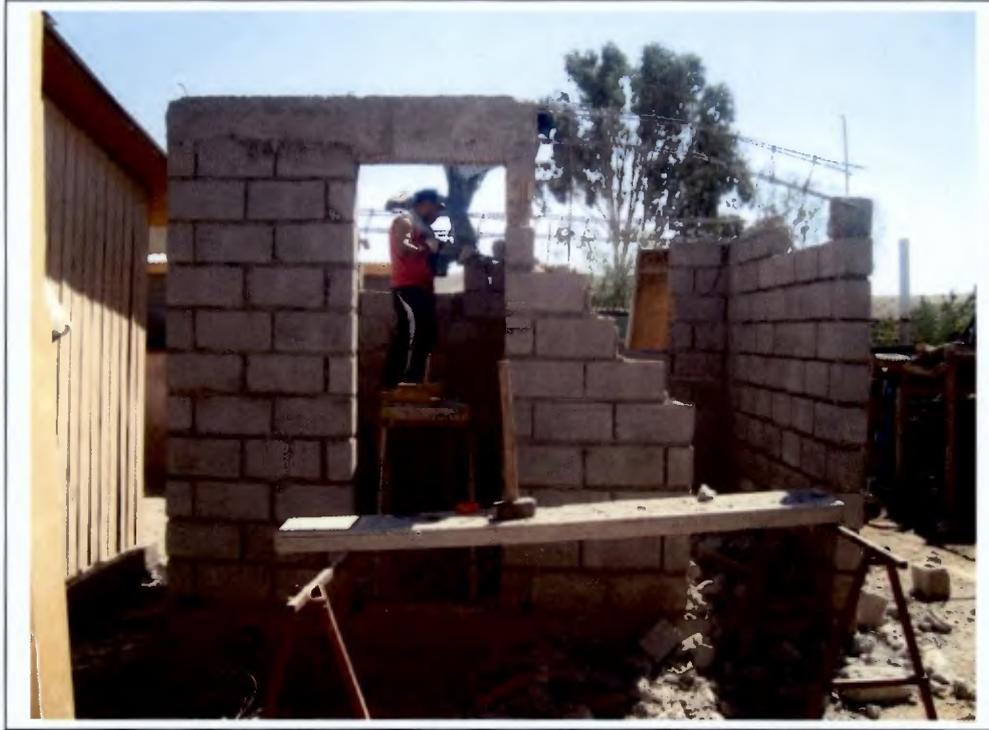
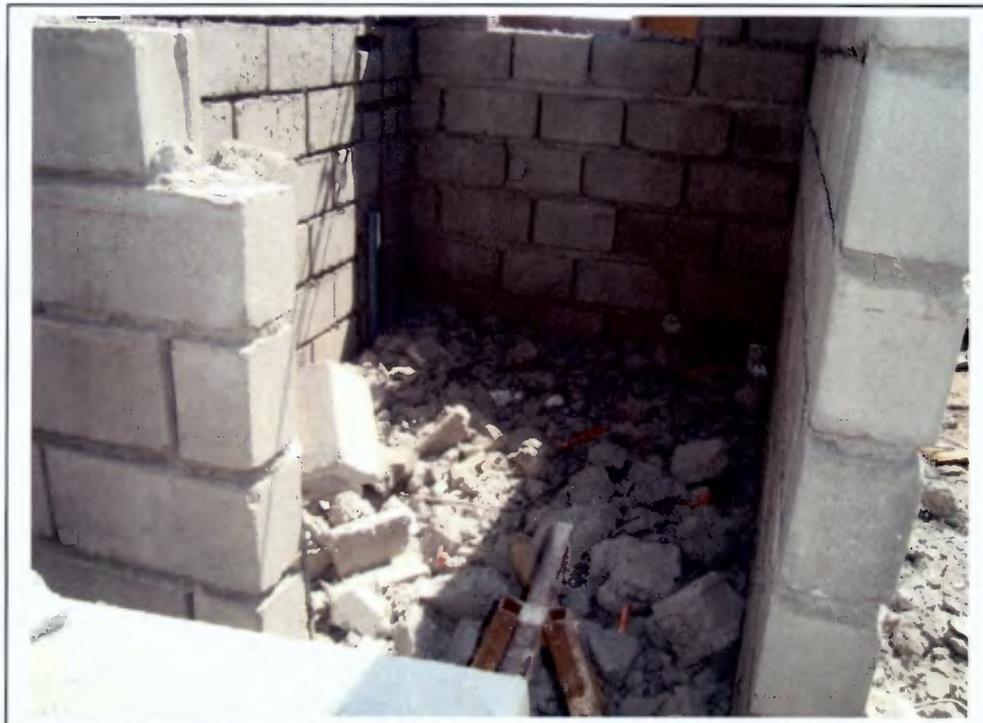
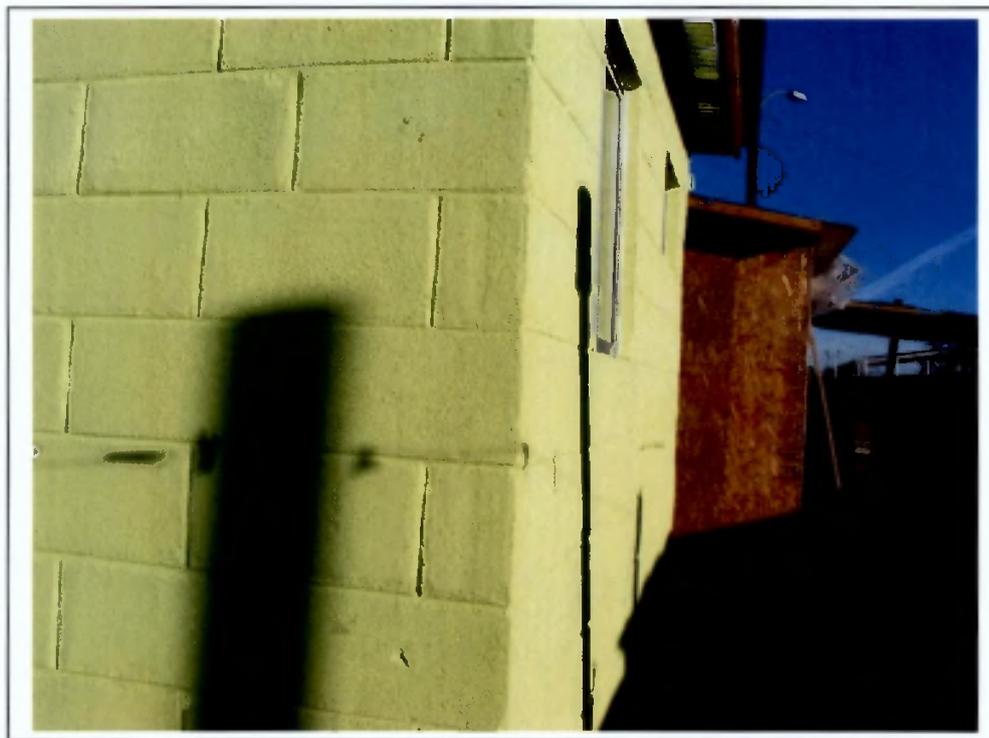
a) Se había constatado que la caseta sanitaria ubicada en el sitio cinco de la manzana tres, presentaba una deficiente ejecución en muros de albañilería debido a una incorrecta instalación, tanto en cantidad como en calidad de morteros de pega para bloques de hormigón.

Durante el seguimiento se pudo verificar que la caseta sanitaria fue demolida y posteriormente reconstruida. En fotografías Nos. 5, 6 y 7 de anexo N° 1 se evidencia este hecho, por lo tanto, se procede a levantar la observación.

Foto N°5  
Demolición y reconstrucción caseta sanitaria sitio 5 manzana 3

Foto N° 6  
Detalle de la demolición caseta sanitaria sitio 5 manzana 3

Foto N° 7  
Caseta reconstruida
